Casa "V"

Venosa (Potenza)

Il restauro dell'ala est di uno dei palazzi più interessanti del centro storico di Venosa, affacciato da una parte sul corso e dall'altra sul vallone che delimita la città, è stato eseguito valorizzando le preesistenze di pregio costruite dalle decorazioni delle volte, dalle porte e dai pavimenti.

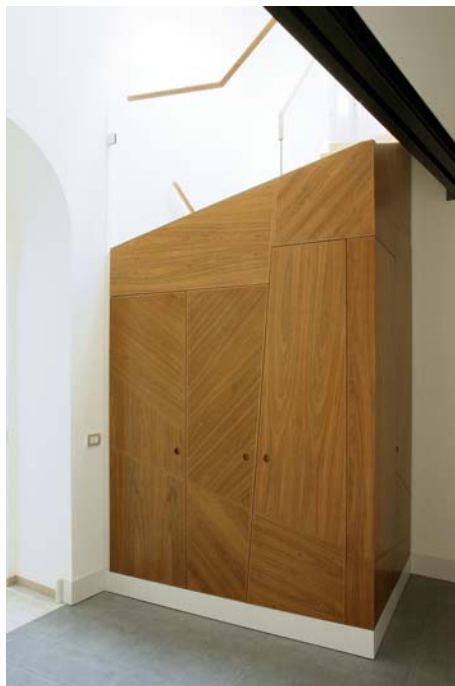
1, scale d'ingresso

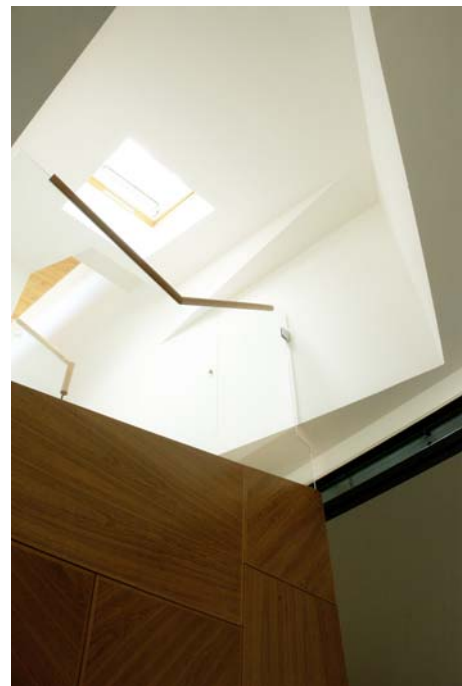
2, vista dello spazio d'ingresso verso le scale

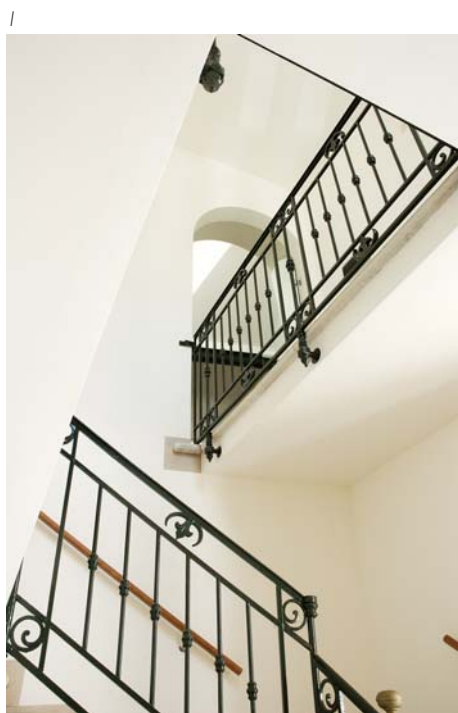
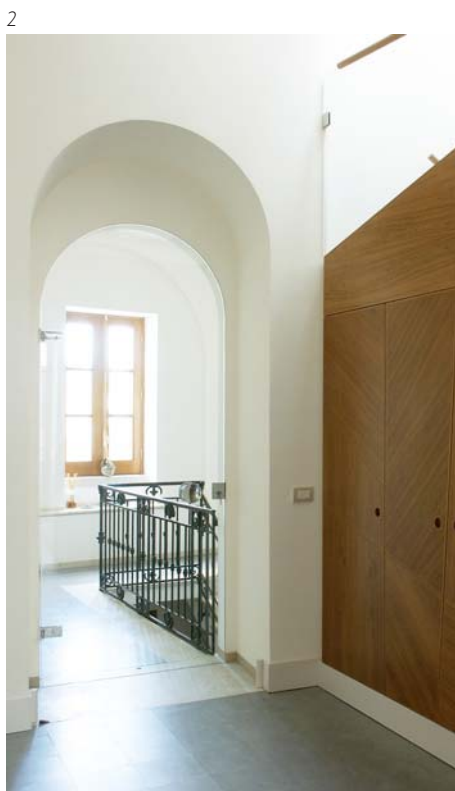
3, 4, scala-armadio in legno per il sottotetto

la scala-armadio per il sottotetto arreda lo spazio d'ingresso con leggerezza; il camino del salotto si confronta con le decorazioni della volta, non senza una sana dose d'ironia; un pannello in marmo risolve i problemi impiantistici ed estetici del bagno giorno; il bagno notte fa sognare interni navali grazie al pavimento in teak ed al rivestimento in marmi bianco e azzurro.

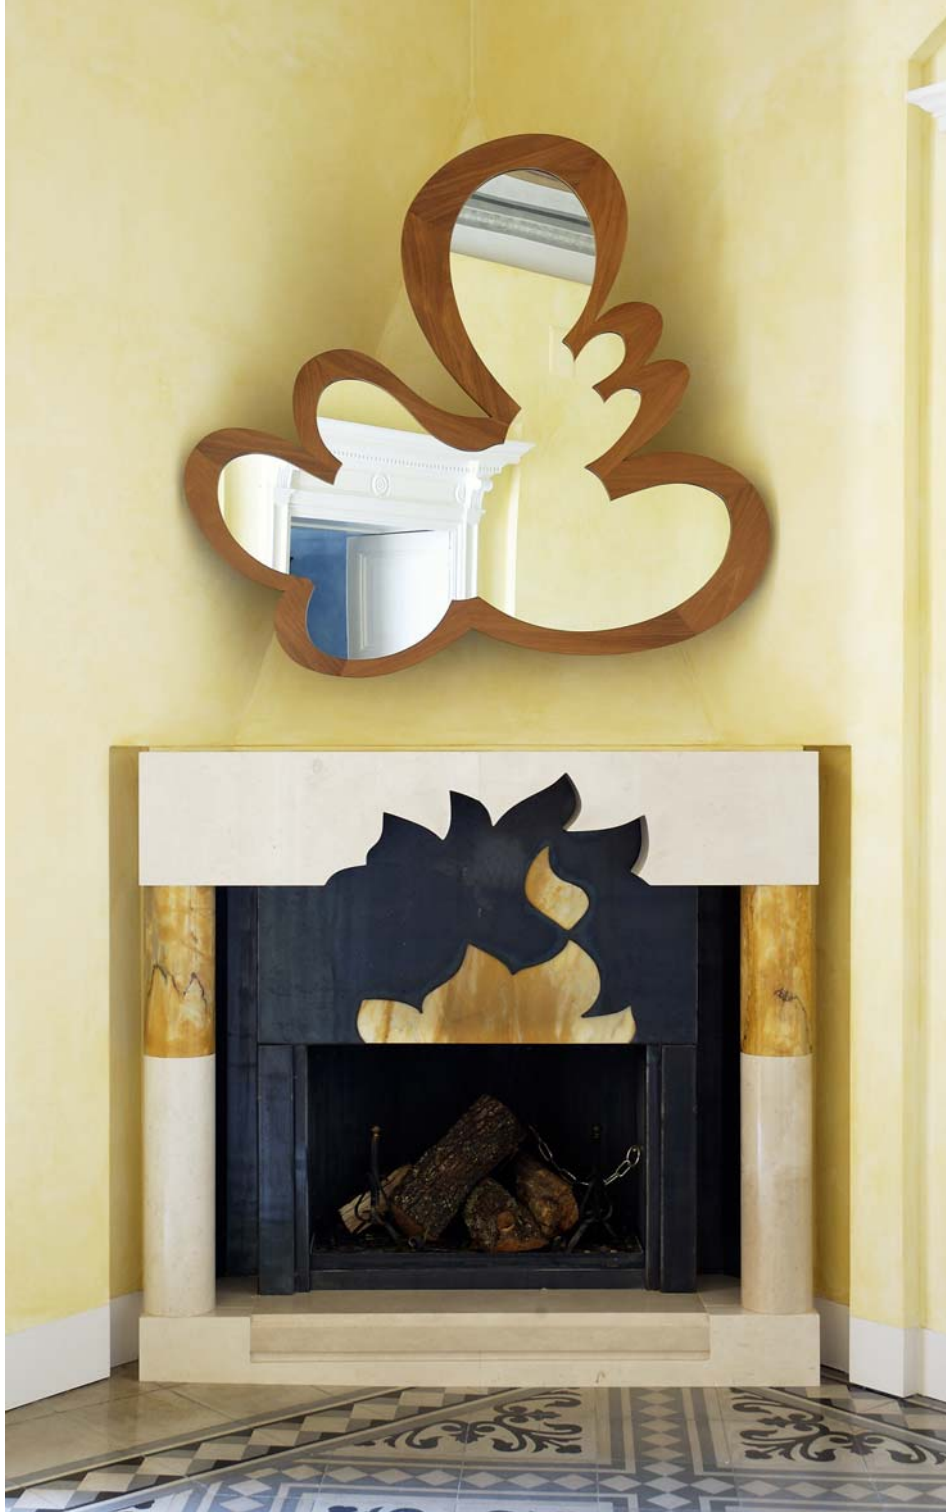
6

6, vista della sala con il nuovo camino inserito accanto agli elementi restaurati (portali in legno, pavimento in marmettoni di graniglia, soffitto a volta dipinto con grottesche)

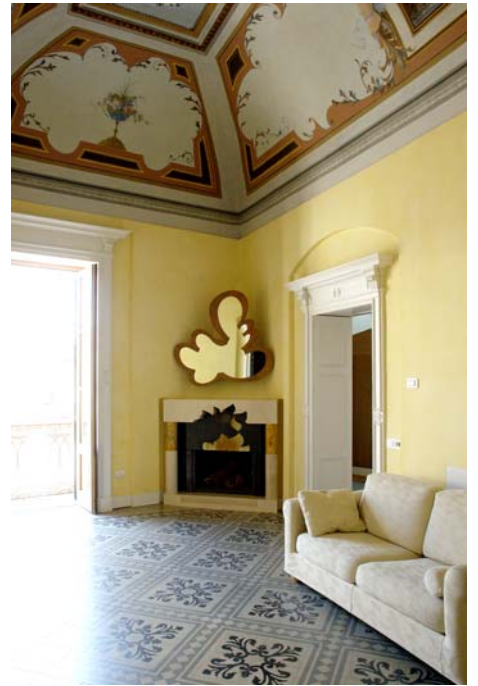
5

5, camino del salotto in pietra di Apricena, marmo giallo Siena, acciaio grezzo e legno ciliegio

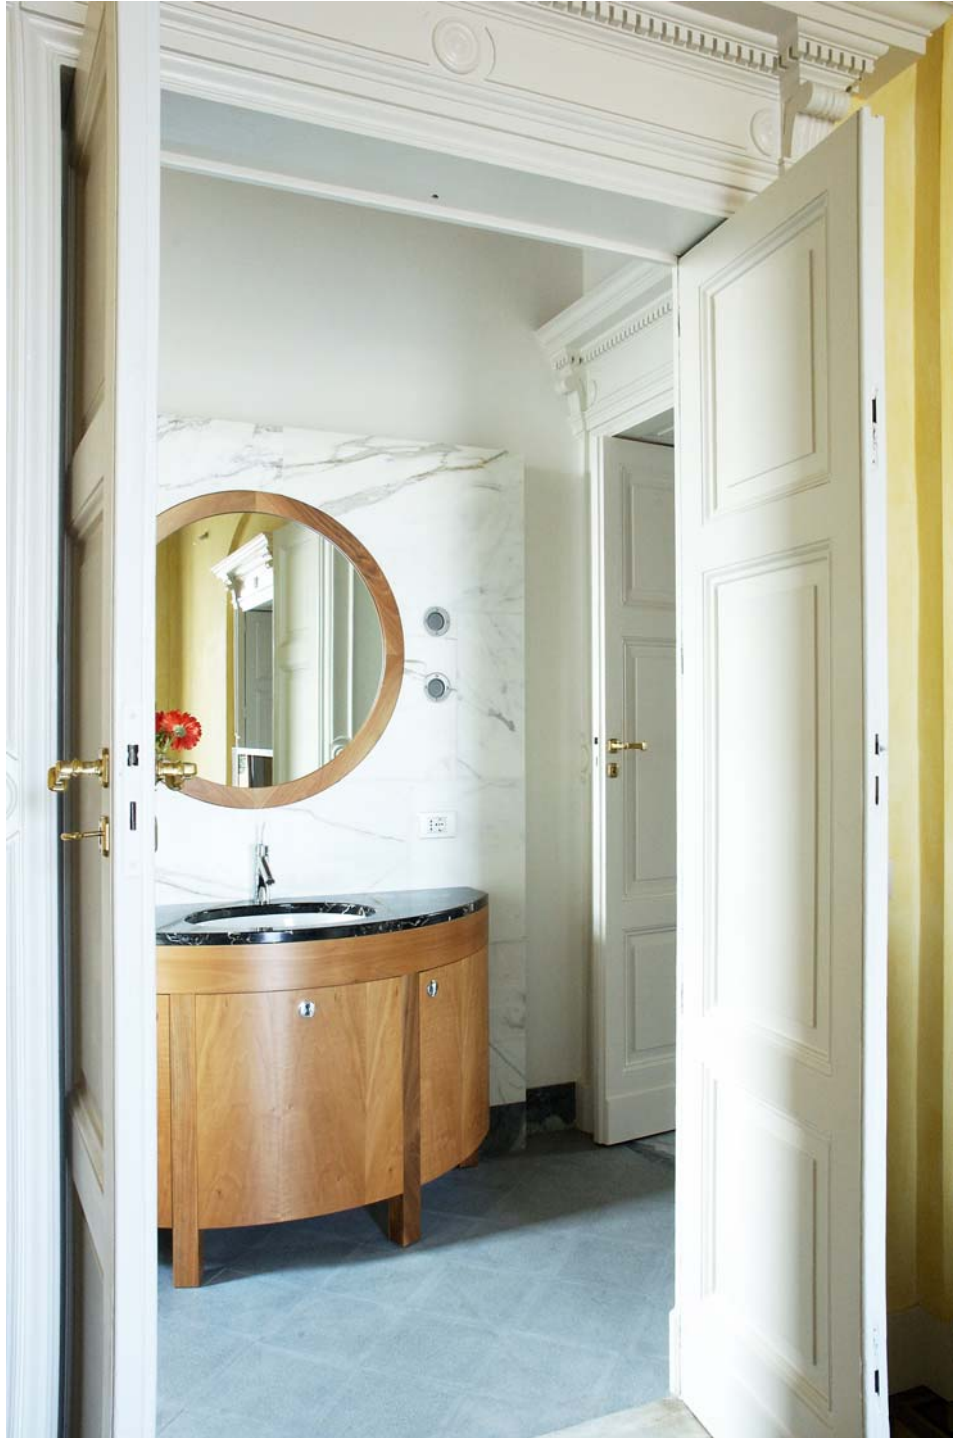
8

8, vista del bagno giorno entrando dal salotto, mobile lavabo in legno noce e marmo nero Portoro

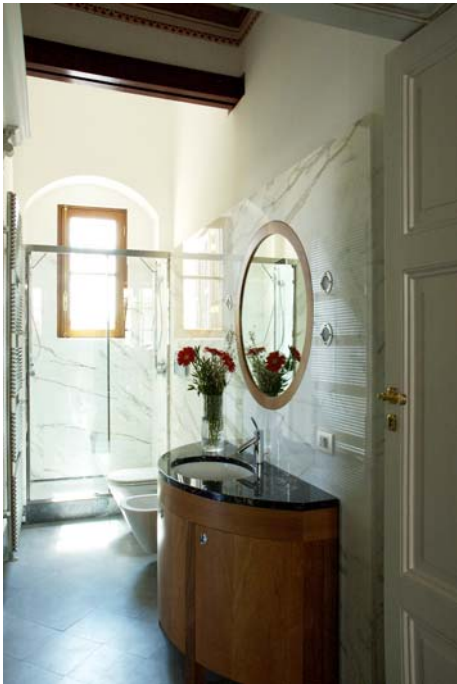
7

7, bagno giorno, i sanitari sono installati sul pannello in marmo calacatta che contiene anche il sistema d'illuminazione

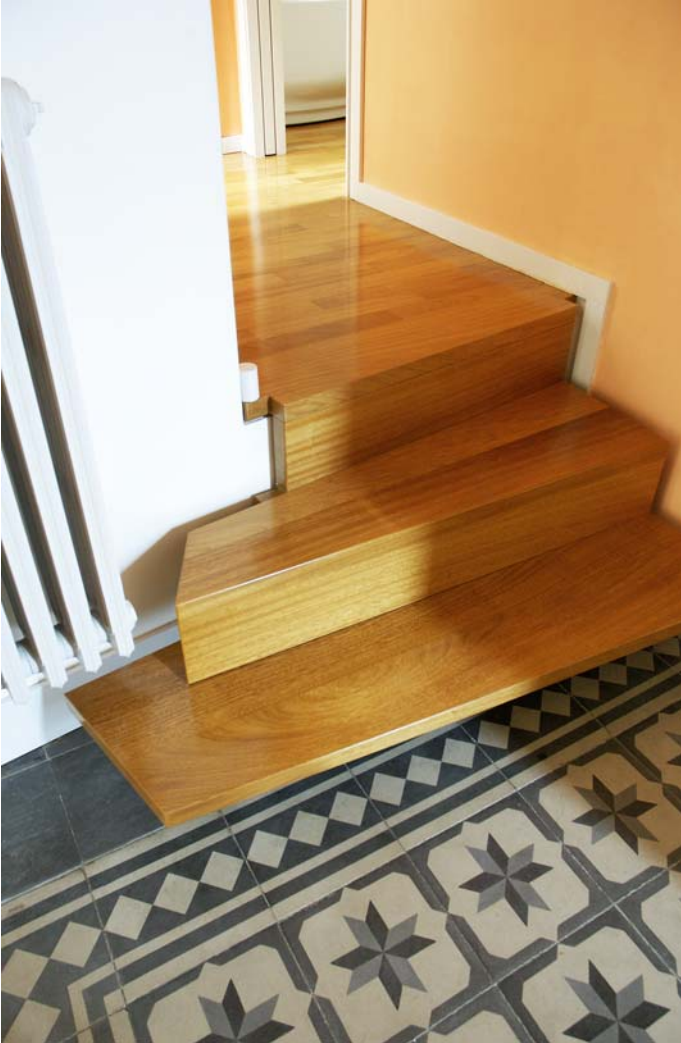
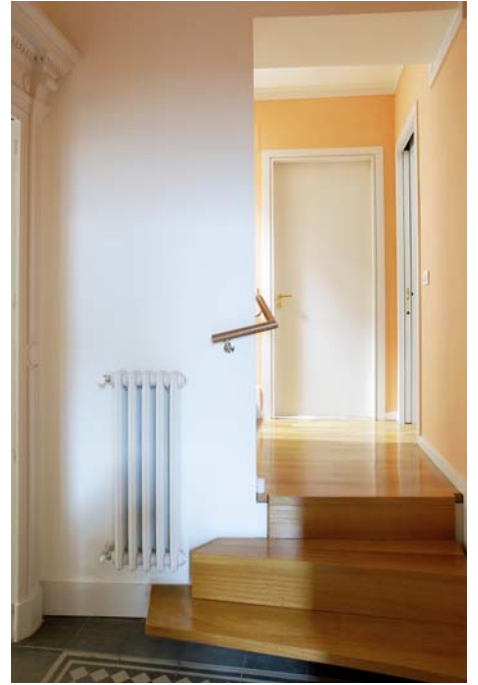
Casa "V"
9, 10, nel disimpegno delle camere una colata di gradini in legno teak resta sospesa
sul pavimento originario in marmettoni di cemento
11, altana e loggia aperta verso il vallone e le campagne
12, scale per il sottotetto con le balaustrine in cristallo e legno
13, bagno notte illuminato dall'alto, pavimento in teak, rivestimento in marmi bianco
Tassos e Azul
