2003 - 2004

Casa Ernestina Caputo

Rionero in Vulture (Potenza)

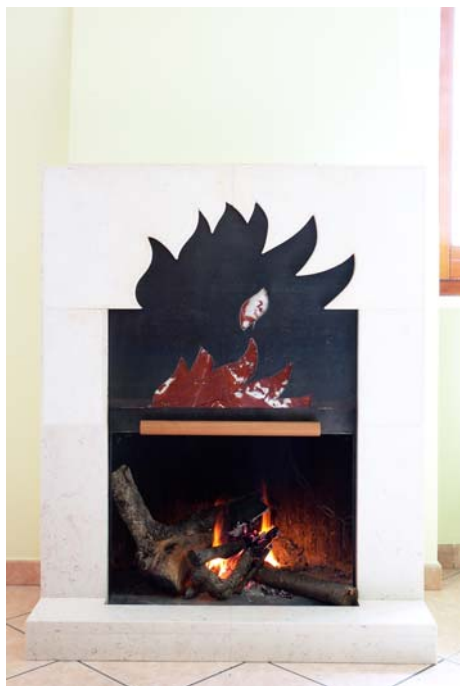
1

La cornice in pietra bocciardata del camino si piega sul pavimento e racchiude la bocca da fuoco in acciaio e ghisa. Una lingua di fuoco in marmo rosso erode quasi completamente l'architrave, rendendo manifesta la natura di rivestimento della pietra.

*1, vista frontale
2, dettaglio del rivestimento in pietra di Apricena, marmo rosso Languedoc, acciaio grezzo e legno ciliegio*
